# *Halmbalshuset – Storkeboda*

## att bygga med halmbalar – en dokumentation

**LBE arkitekt AB**  
Lindstam Broman Elgström

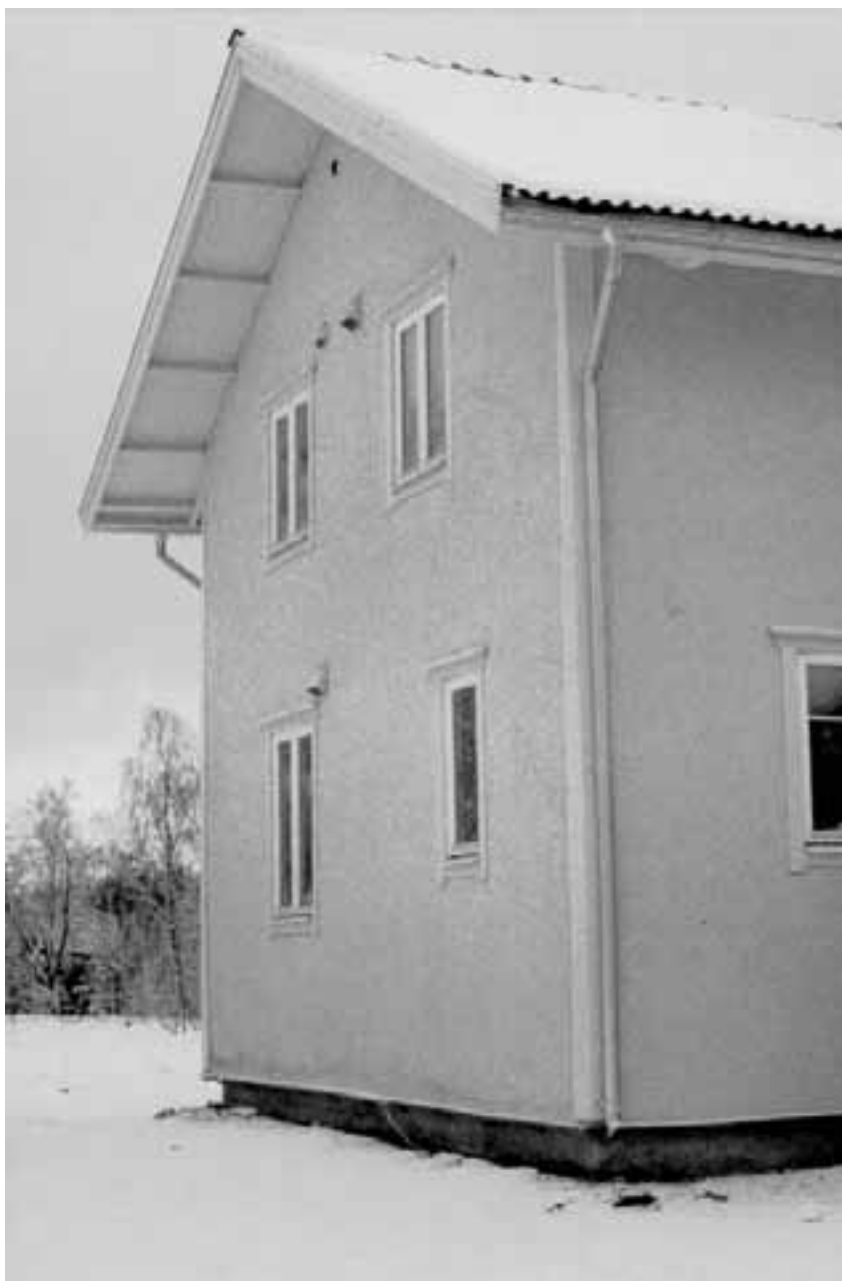
Figur 3.4 Lerputsad halmbalsvägg - Storkeboda.

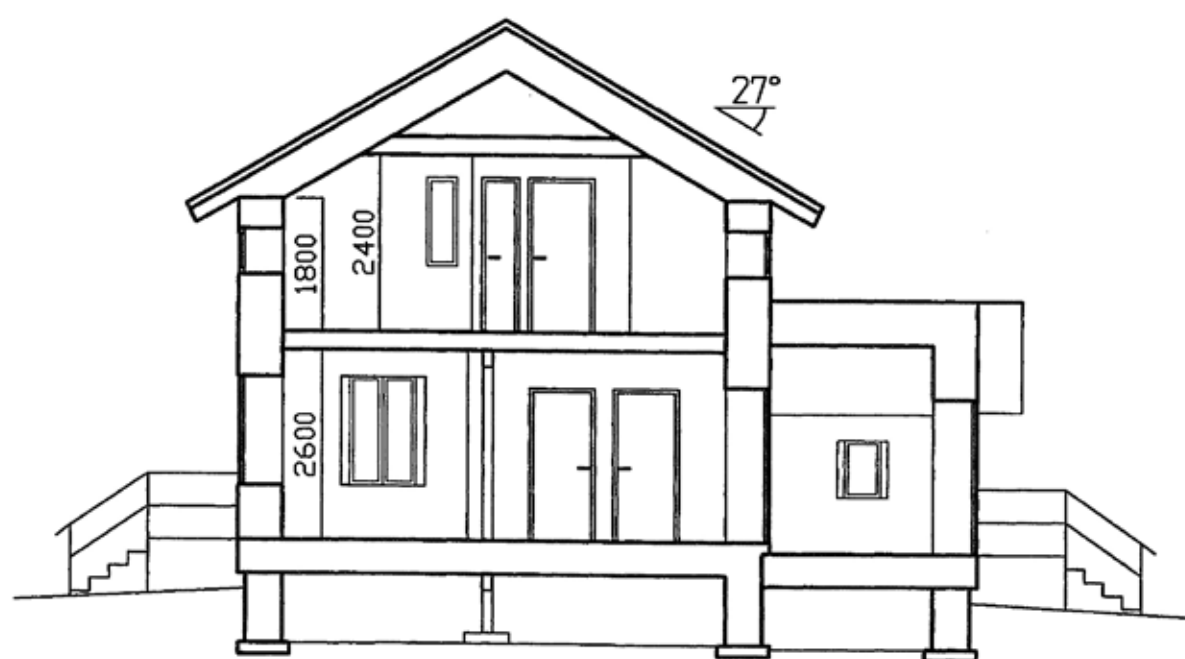
SEKTION A-A

#### 4.4.4 Sektion

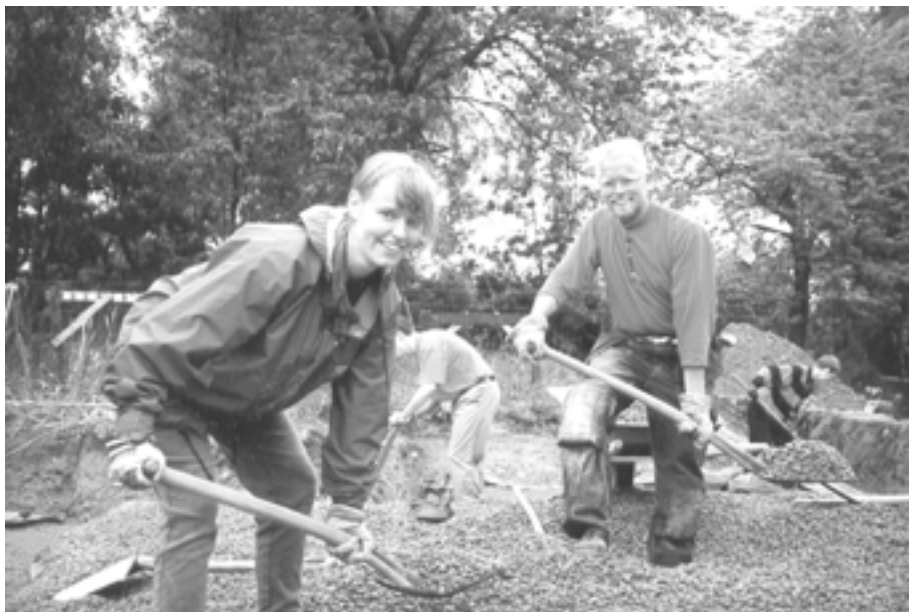
Figur 5.2 Sara Norrby Wallin och Pär Wallin lägger grunden till sitt framtida hem.

Grunden är av typen kryprumsgrund. För att åstadkomma en grundmur som skulle ge stöd åt en halmbal med bredden 450 mm murades med parallella lättklinkerblock med bredden 190 och 250 mm. Grundmurens höjd över marken är cirka 40 cm. På grundmuren lades i vanlig ordning papp och syll. Syllen samt trä i kryprummet behandlades mot röta med trätjära. Ingen ångspärr lades mot markfukt i kryprummet

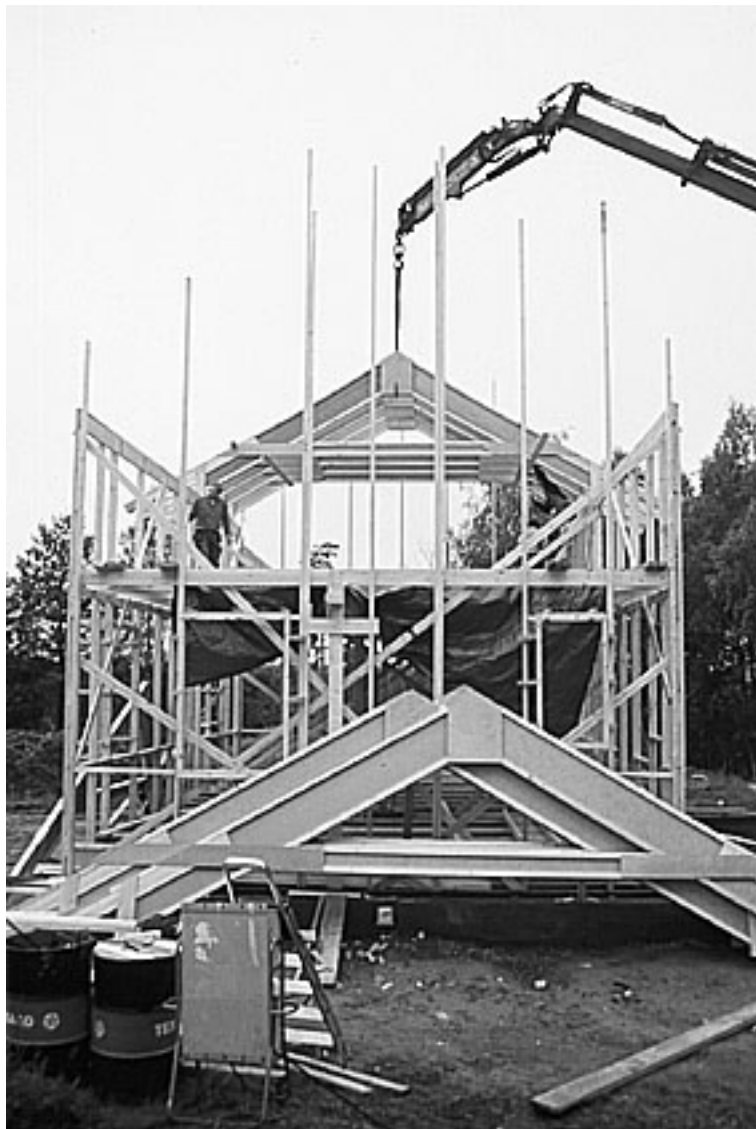
Stommen är en träregelstomme. Eftersom inget stabiliserande skivmaterial finns som i vanliga fall ger stadga åt stommen, spändes diagonala band av stål från syll till hammarband. Bjälklagen bärs i mitten av huset upp av längsgående limträbalkar. Bjälklaget mot kryprumsgrunden och översta bjälklaget (takstolar) anpassades för isolering med halmbalar. Därför valdes förtillverkade masonitebalkar. Takstolarna tillverkades på plats och restes med hjälp av en inhyrd kran. Därefter lades underlagstak av råspont och underlagspapp.

Figur 5.3 Montering av takstolar

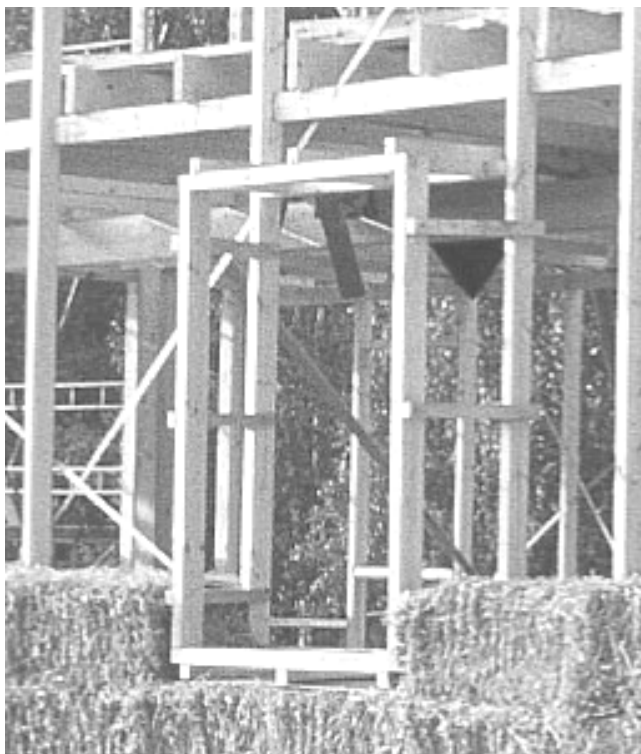
Figur 5.4 Konstruktion för montering av fönster.

Fönster och dörrar är placerade i liv med det yttersta putslagret. En ram för montering av dessa byggdes därför mot stommen. Se figur 5.4.

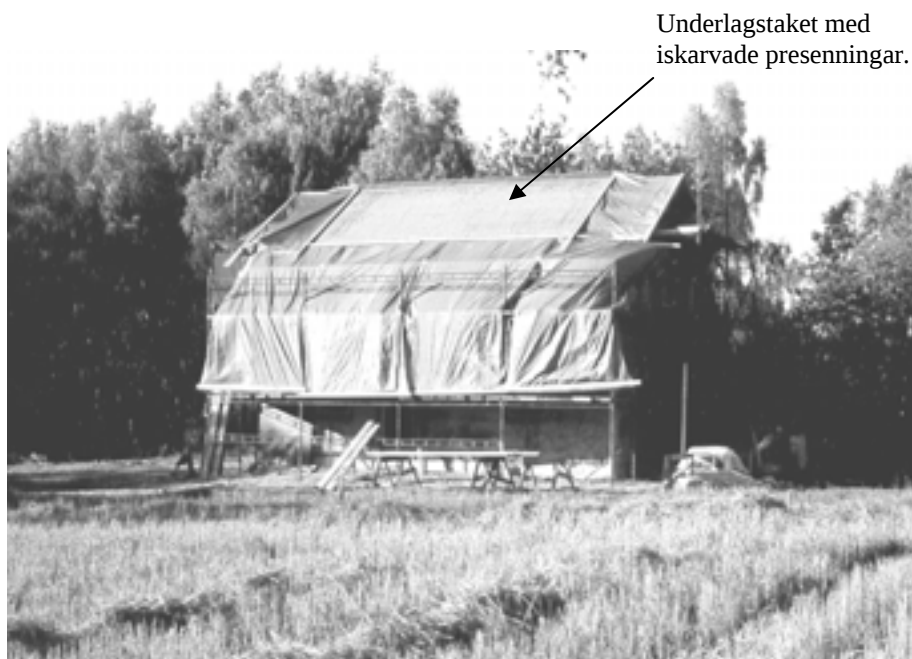
Ska man behöva bygga i ett tält när man bygger halmbalshus? Under den regniga sommaren –98 började man undra om det inte hade varit det bästa, då mycket tid gick åt för att hindra vatten att nå halmbalarna.

Figur 5.5 "Tält" för halmbalsbygge.

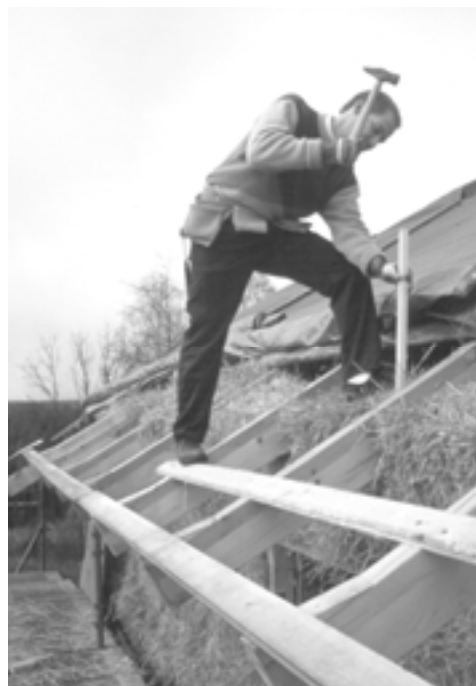
Taksprången kunde inte göras färdiga i samband med att underlagstaket lades eftersom halmbalsväggarna ännu inte var uppe i full höjd. Det skulle inte ha varit möjligt att bygga balarna upp under ett färdigt taksprång, eftersom själva "balningen" kräver att man kommer åt ovanifrån för att pressa ihop balarna och slå i dymlingar (figur 5.6).

Figur 5.6 Sista skiftet möter takfoten.

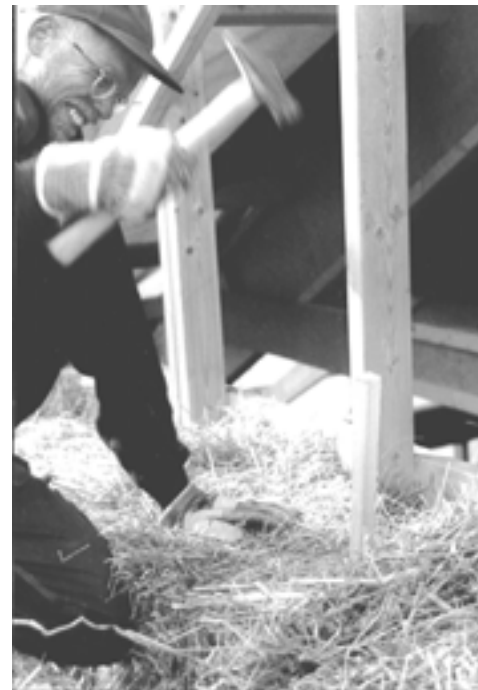
Det var ofta nödvändigt att dela på balarna vid dörr- och fönsteröppningar. Det var dock inget större bekymmer. Man tar två balsnören och gör en ögla i ena änden. Med hjälp av en dymling trär man snören genom balen så man får önskad längd. Sedan reser man balen på kortändan och pressar ihop den med sin kroppsvikt medan man knyter balsnörerna. Just det här momentet kan vara lite svårt innan man får snits på det. Därefter kan de ursprungliga snörerna kapas och den halva balen är färdig. Den lösa halmen som blir över kan användas för drevning. För att underlätta nedpressningen av den sista balen i ett skift användes två masonitskivor.

Figur 5.11  
Två dymlingar i varje bal

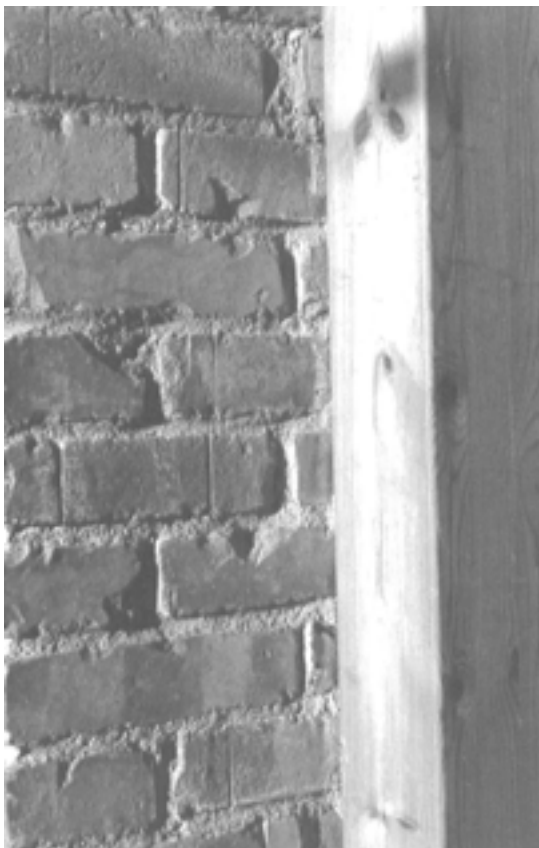
I huset finns fyra typer av innerväggar. Mot farstukvisten och skafferiet är väggen av samma utförande som ytterväggen. I våtrummen används halvvstens, återanvänt tegel murat med kalkbruk. Teglet är sedan putsat och kaklat endast vid badkaret. Skafferiets väggar mot farstu och förråd är byggda av dubbla 45x95 träreglar klädda med förhydningspapp och stående träpanel. Isoleringen består av kutterspån. Övriga innerväggar är oisolerade träregelväggar klädda med stående träpanel. Som ljudisolering har använts äggbackar och papp i väggarnas hålrum.

Figur 5.14 Mellanväggar i våtrum av återanvänt tegel

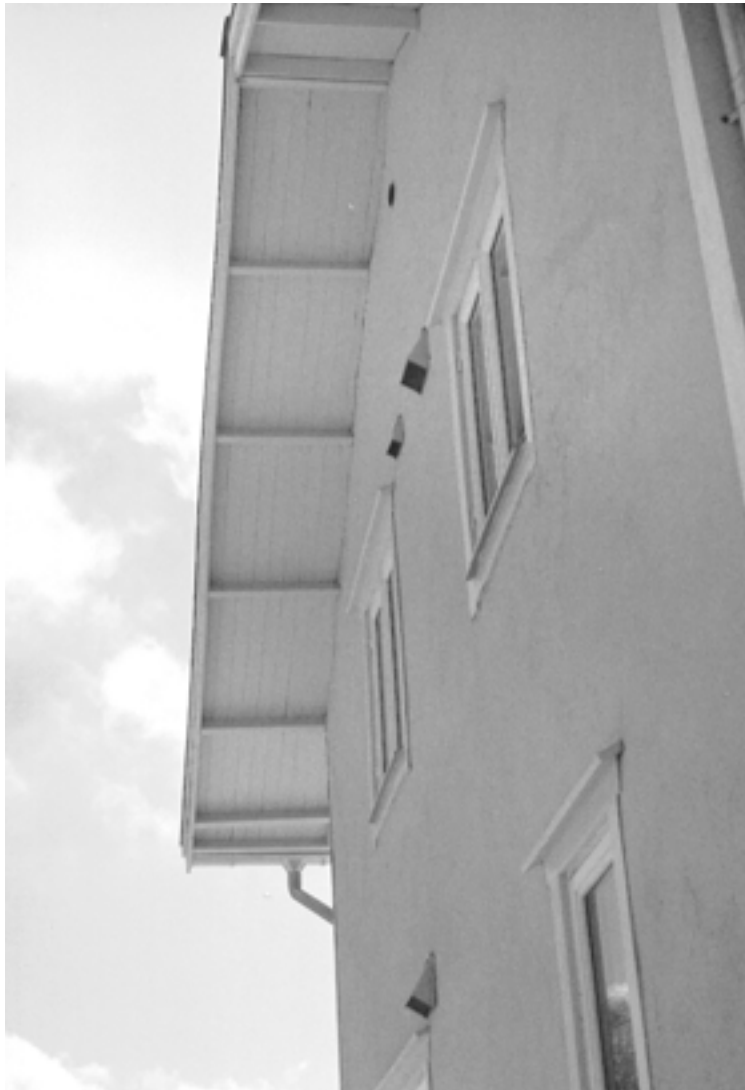
Figur 5.15

Det övre bjälklaget isolerades med två lager balar – i snedtaket ett lager. Eftersom underlagstaket lades först fick man pressa in balarna i snedtaket efterhand som det invändiga lagret av papp och träpanel sattes upp. En träfiberskiva som spikades mot lättbalkens yttre regel bildar en 50 mm luftspalt i snedtaket. För luftning av vindsutrymmet byggdesnocken ventilerande. För inspektion av vindsutrymmet monterades en lucka i den västra gaveln.

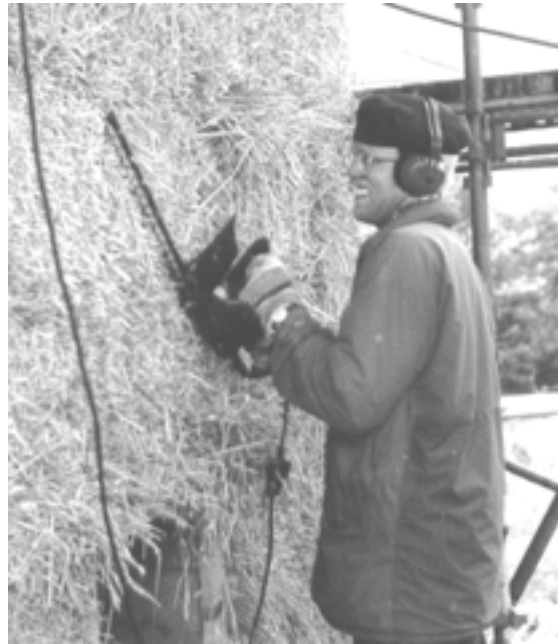
Innan putsningen kunde börja drevades lös halm in i håligheter som fanns i mötet mellan balarna. Därefter trimmades väggen för att få en slätare yta fri från löst sittande halm. Här visade sig en kraftig, eldriven häcksax vara användbar. Materialet som trimmades bort var idealiskt att blanda i putsen.

Figur 5.16 Trimning av halmbalsväggen

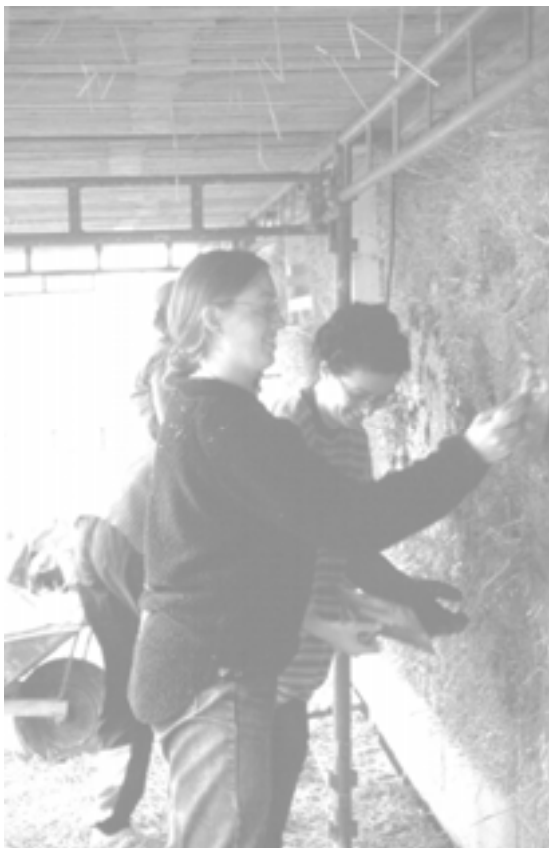
Figur 5.17 Första grovputsningen

Under ett par intensiva dagar i oktober -98 grovputsades en stor del av huset. Även här deltog många intresserade. Det visade sig att även det arbetet klarade också den mest oerfarna "murare" galant. Verktyn bestod av putsbräda och murslev. Putsen arbetades väl in i halmen med hjälp av mursleven.

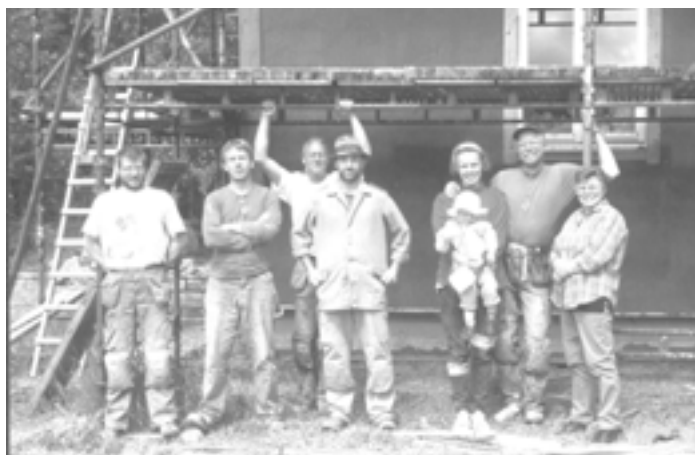
Vid den andra putsningen sommaren -99 använde Johannes Riesterer ett bärbart aggregat för spritputsning som underlättade arbetet betydligt där det var svårast att få putsen att fästa t.ex. under takfoten. För att öka putsens vidhäftningsförmåga vid spritputsning och undvika att halm fastnade i aggregatets munstycke tillsattes torvströ istället för hackad halm.

Figur 5.19 Det sista putslagret är lagt.

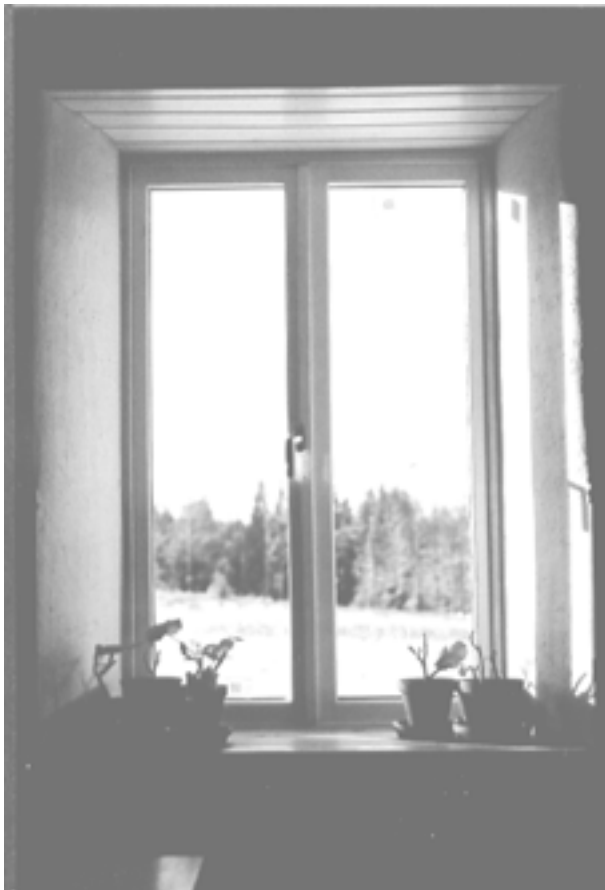
När elrör var installerade, samt fönstersmygarna utformade kunde grovputsningen börja. De två lagren av grovputs lades på i en tjocklek så de täckte den bärande träregelstommen med ett par centimeter. Fönstersmygarnas sidor kläddes med finmaskigt trådnät (kycklingnät) för att ge bättre fäste för putsen och fönsterbräda av limfog monterades. I smygarnas överkant monterades träpanel. På bottenvåningen sattes bröstpanel efter grovputsningen. På övriga ytterväggar lades slutligen ett cirka två till fem centimeter tjockt lager finputs för att helt dölja träregelstommen. Den invändiga putsningen ägde rum under sommaren -99 och våren 2000.

Figur 5.23 Lerputsade fönstersmygar.

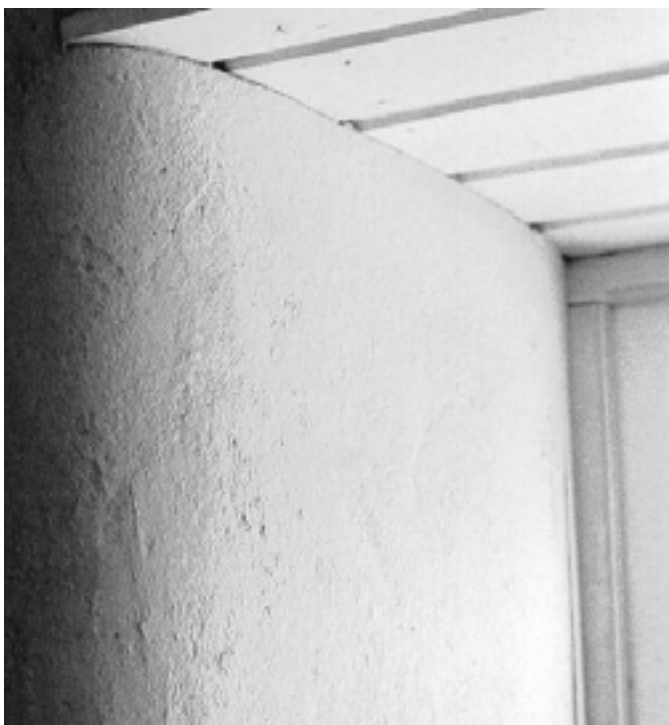
Figur 5.24 Detalj överkant fönstersmyg.

Det är de djupa fönstersmygarna som ger en så speciell karaktär åt rummen i detta hus. Därför var utformningen av dessa ett viktigt moment i den invändiga putsningen. Med viss möda lyckades man putsa fram en mjuk övergång från smyg till vägg. Smygarnas sidor fick en välvd form som förmedlar ljuset till rummet på ett behagligt sätt.
